PROVA DE CARGA INSTRUMENTADA EM PROFUNDIDADE EM ESTACA ESCAVADA DE GRANDE DIÂMETRO EM SANTOS, SP

Neste trabalho será apresentado o resultado de uma prova de carga estática em estaca escavada de 1 m de diâmetro e 54,10 m de comprimento, estabilizada com polímero, instrumentada em profundidade e sujeita a carregamento misto. Será apresentada a metodologia do ensaio, bem como os resultados obtidos.

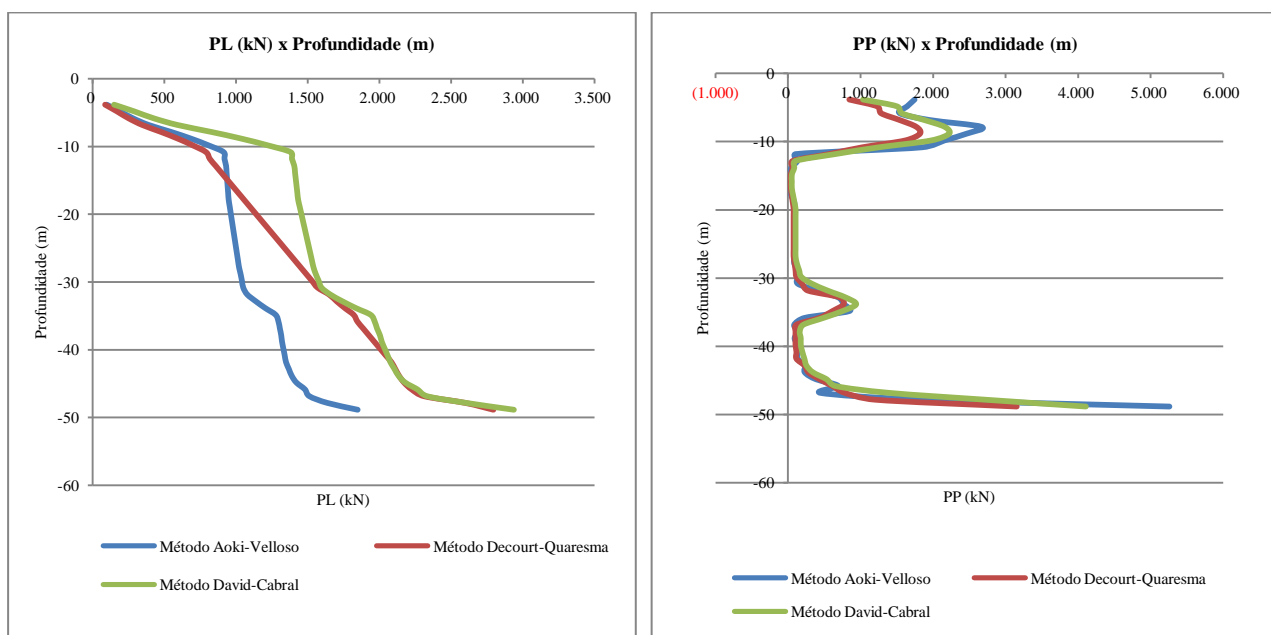
As Figuras 3 e 4 reúnem as previsões de cargas de ruptura obtidas para o projeto pelos processos de Aoki-Velloso (Aoki e Veloso, 1975), Décourt-Quaresma (Décourt e Quaresma, 1978) e David Cabral (Cabral, 2000).

Figura 3. Curvas de resistência por atrito lateral (PL) e de ponta (PP) em função da profundidade.

As curvas de recalque em função da carga (Figura 15) mostram que as estacas suportam cargas muito superiores às calculadas, sugerindo que os métodos semi-empíricos utilizados (Figuras 3 e 4), pelo menos na região estudada, são muito conservadores para esse tipo de estaca.

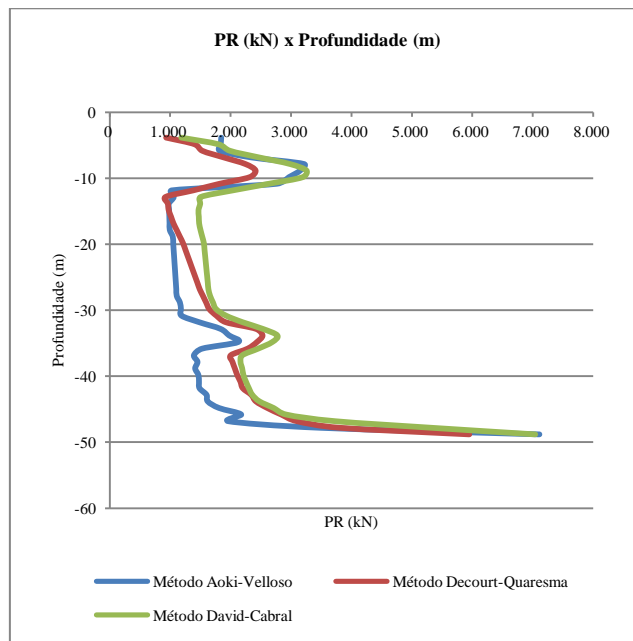
Figura 4. Curva da soma das resistências PL e PP (PR) em função da profundidade.

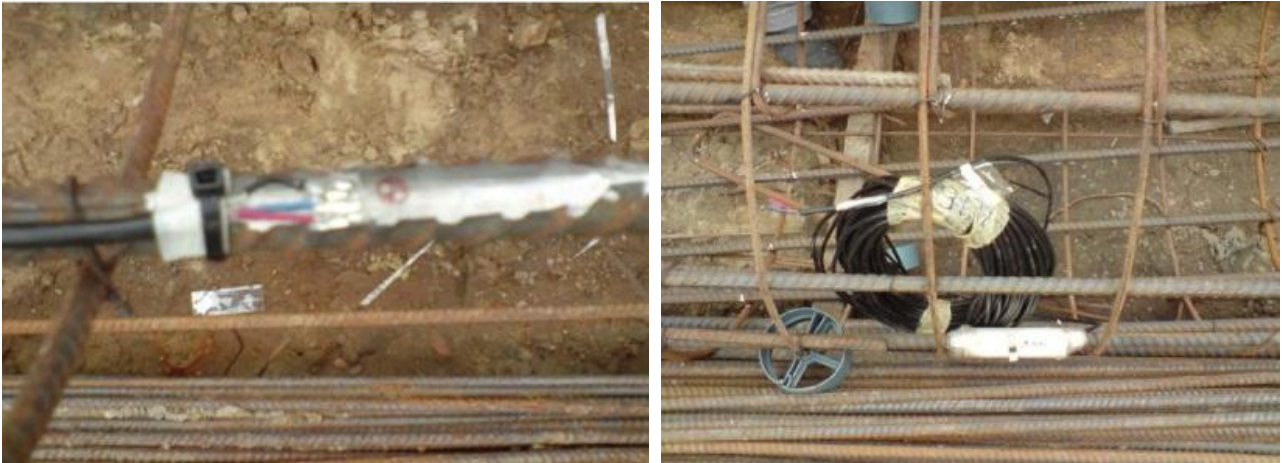
A fim de se medir a tensão na armadura da estaca, foram utilizados extensômetros elétricos (*strain gages*) instalados aos pares na própria armadura (Figura 7) e em profundidades pré-definidas em projeto: 11, 28, 34,5, 40, 43,5, 47 e 51 m. Contudo, as profundidades reais em que foram instalados os *strain gages*, determinadas pelas condições de campo, foram: 14,8, 30,1, 32,8, 39,8, 43,3, 46,3, 51,3 m (Figura 8).

Figura 7. Detalhe do *strain gage*; instalação do *strain gage* na armadura.

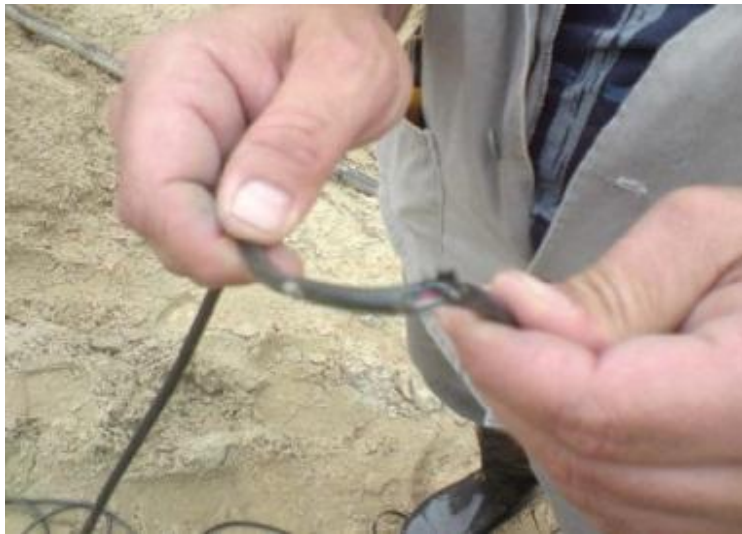
Devido a danos causados aos cabos dos extensômetros (Figura 9) ao longo da concretagem da estaca, apenas aqueles instalados às profundidades de 14.8, 30.1, 43.3 e 46.3 m forneceram dados.

Figura 9. Detalhe do cabo do *strain gage* danificado.

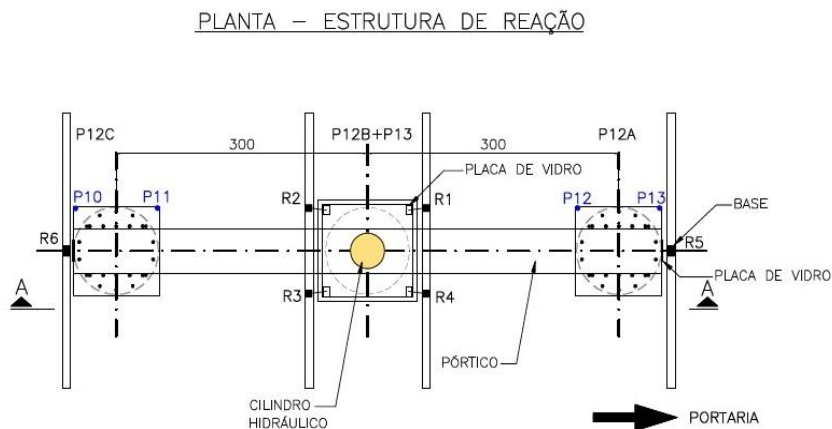
Foram utilizadas duas estacas de reação no ensaio (Figura 10). A fim de se medirem deslocamentos do topo da estaca ensaiada, foram instalados seis relógios comparadores: quatro na estaca ensaiada e um em cada uma das estacas vizinhas (Figura 11).

Para o sistema de reação foi montado um pórtico metálico apoiado no centro no macaco hidráulico e na estaca a ser ensaiada, e ligado às duas estacas de tração por barras “Dywidag” (Figuras 10 a 13). A viga de reação foi monitorada em sete pontos diferentes com nível topográfico provido de micrômetro que permite leituras com precisão (0,01 mm).

Figura 10. Planta da estrutura de reação.

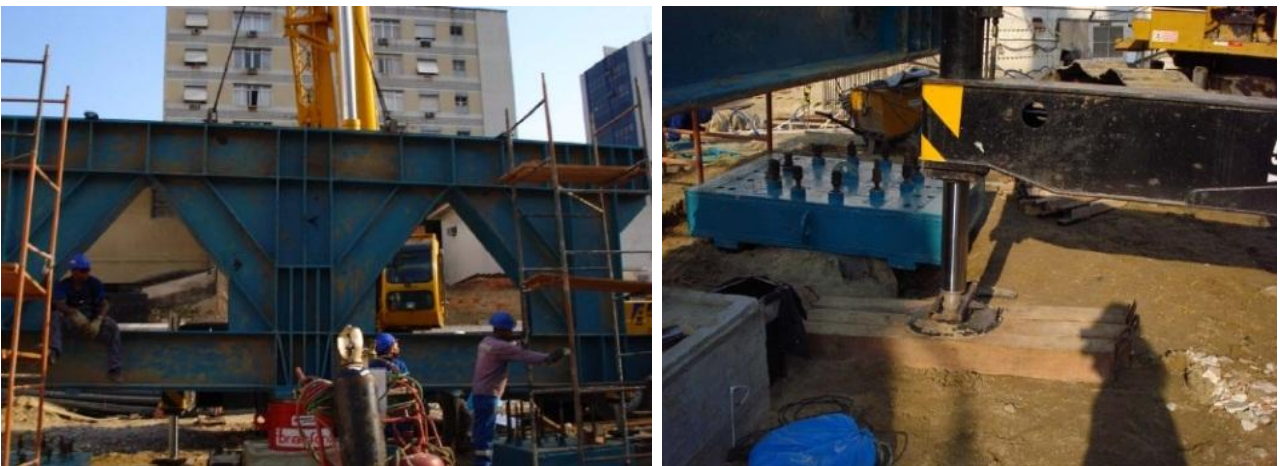
Figura 12. Montagem da estrutura de reação.

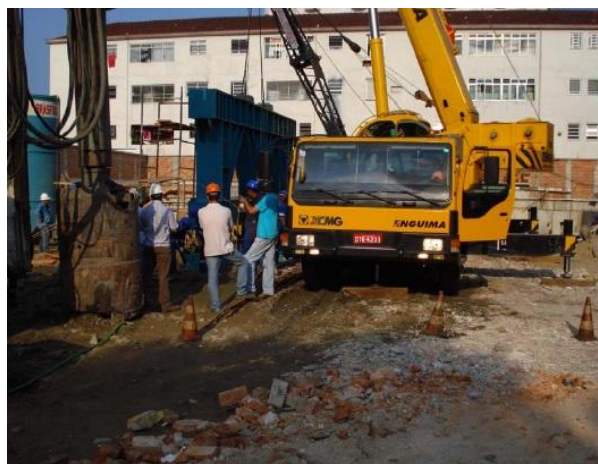
Figura 13. Montagem da estrutura de reação.

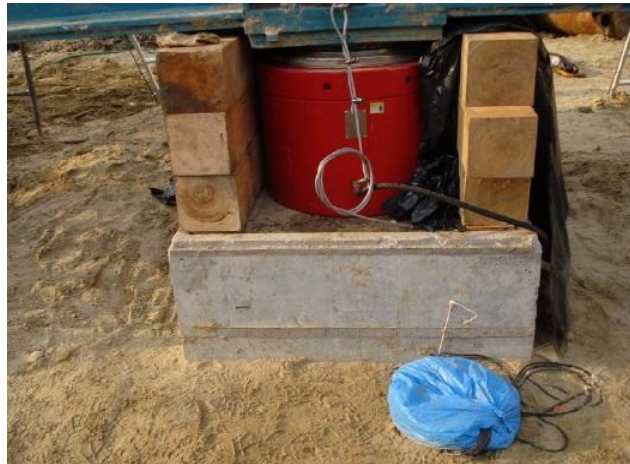
Para realização do ensaio foi utilizado um conjunto bomba elétrica e cilindro hidráulico com capacidade de 11300 kN (Figura 14). Todo o ensaio seguiu os parâmetros estipulados pela Norma Brasileira NBR 12131 (2006).

Figura 14. Montagem do macaco hidráulico.

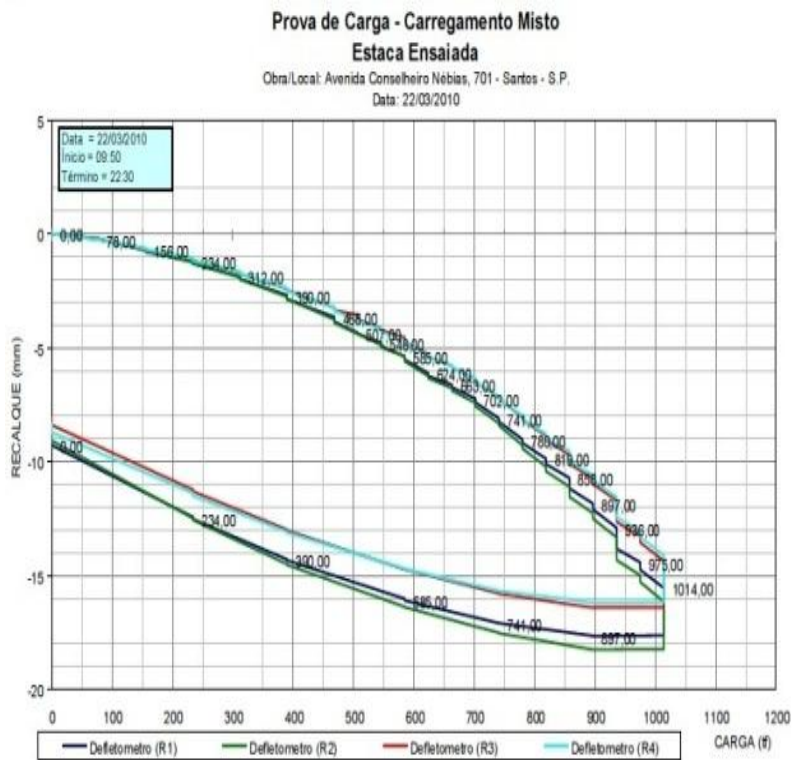
A partir do ensaio descrito anteriormente, obtiveram-se as curvas apresentadas nas Figuras 15 e 16.

Figura 15. Curvas de recalque em função da carga obtidas no ensaio.

Pode-se observar (Figura 15) que, quando foi atingida a carga de 10140 kN, obteve-se um recalque da ordem de 18 mm (1,8% do diâmetro). Após o descarregamento permaneceu um recalque da ordem de 9 mm (0,9% do diâmetro).

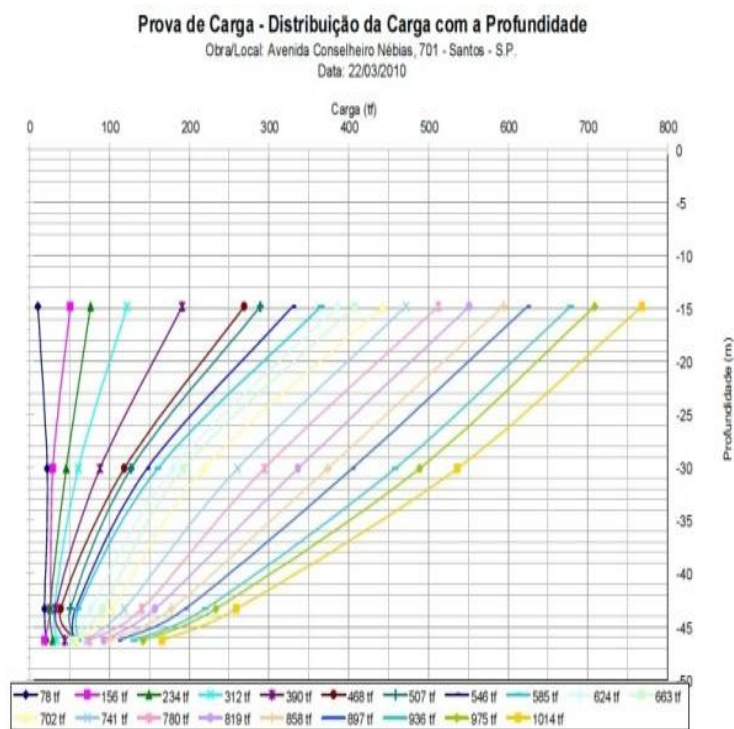
Figura 16. Curvas de distribuição de carga em função da profundidade obtidas no ensaio.

Tendo em vista as curvas de distribuição de carga em função da profundidade (Figura 16), observa-se que, como esperado, há uma menor sensibilização dos *strain gages* localizados a maiores profundidades. O valor da sollicitação a 48 m de profundidade, ou seja, 6m acima da ponta da estaca, é da ordem de 5% na carga de trabalho da estaca e de 15% na máxima carga de ensaio, sugerindo que a carga na ponta da estaca seja desprezível.
